# MÁSTERES de la UAM

Máster de Arqueología  
y Patrimonio

**Parque  
etnoarqueológico:  
Rutas y caminos.  
Villarrubio (Cuenca)**  
*Piedad González  
González*

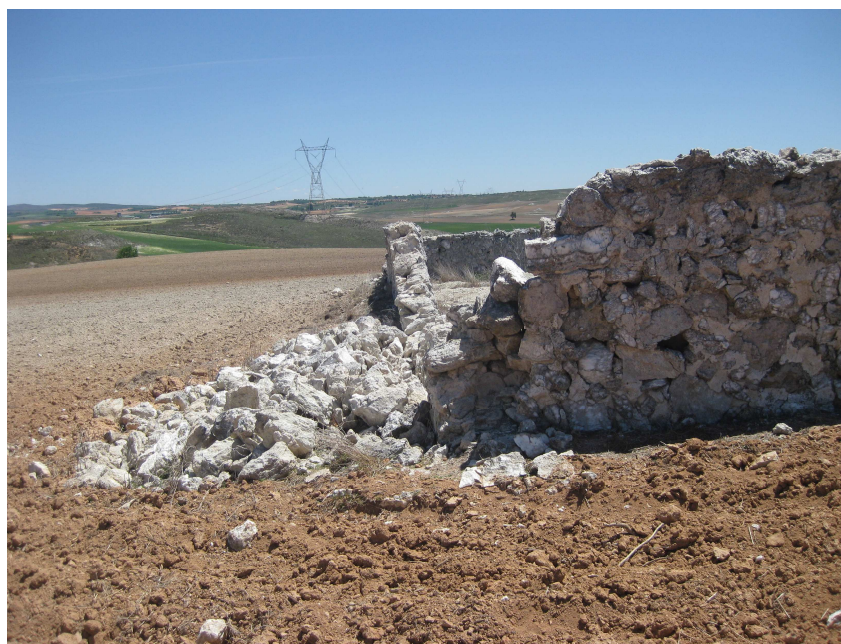
- Derrumbes (Fig. 141).
- Alteraciones por bloques sueltos y pérdida de mampuestos, que hace perder estabilidad al conjunto.
- Existencia de mampuestos desprendidos, junto al muro original
- Pérdida de verticalidad en los muros, que da lugar a inestabilidad.
- Biodeterioro (madrigueras) que provoca inestabilidad a las estructuras.
- Daño antrópico: abandono y orificios en el muro realizados para otros usos, desembocando en una progresiva y lenta degradación.

Fig. 141. Derrumbes. Chozas de la Huerta Orea. Fotografía de la autora

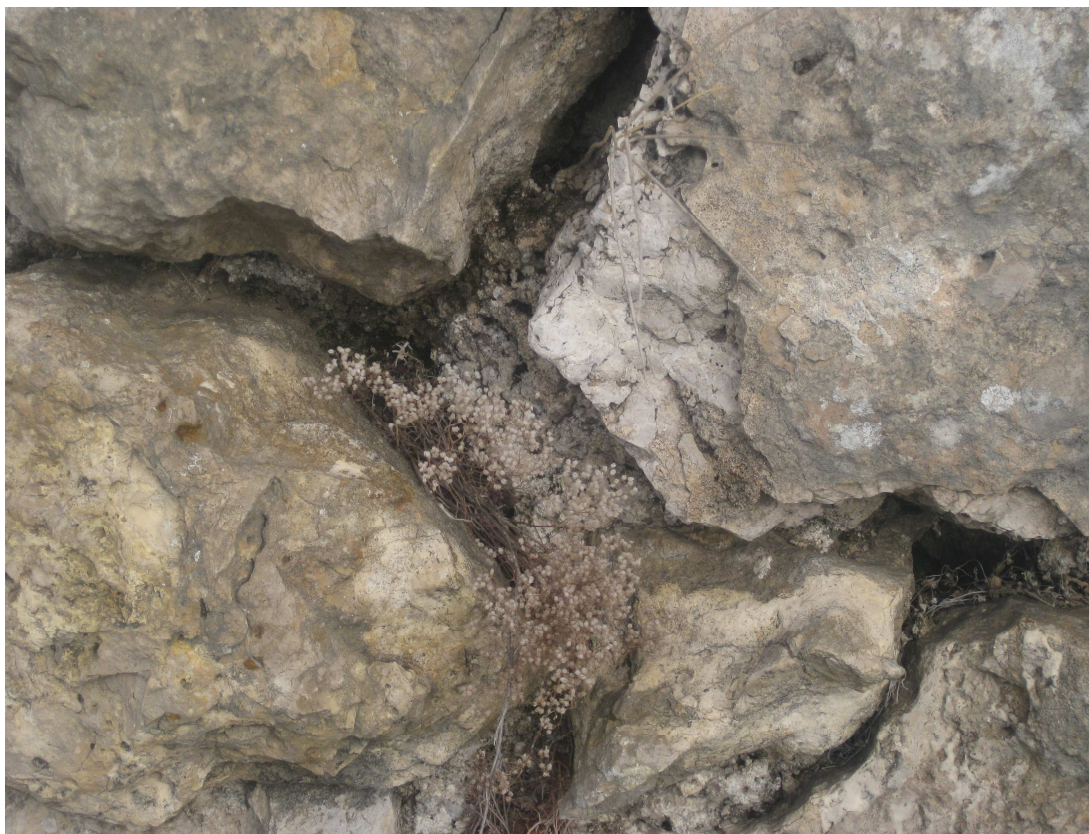
Fig. 142. Exfoliaciones. Chozo de El Portillo. Fotografía de la autora.

Los daños producidos por el agua son debidos, en gran parte, tanto a la absorción como a su posterior secado. También los ciclos de hielo-deshielo, típico de la zona, provocan fisuras, exfoliaciones, roturas, albeolización y pérdidas del volumen.

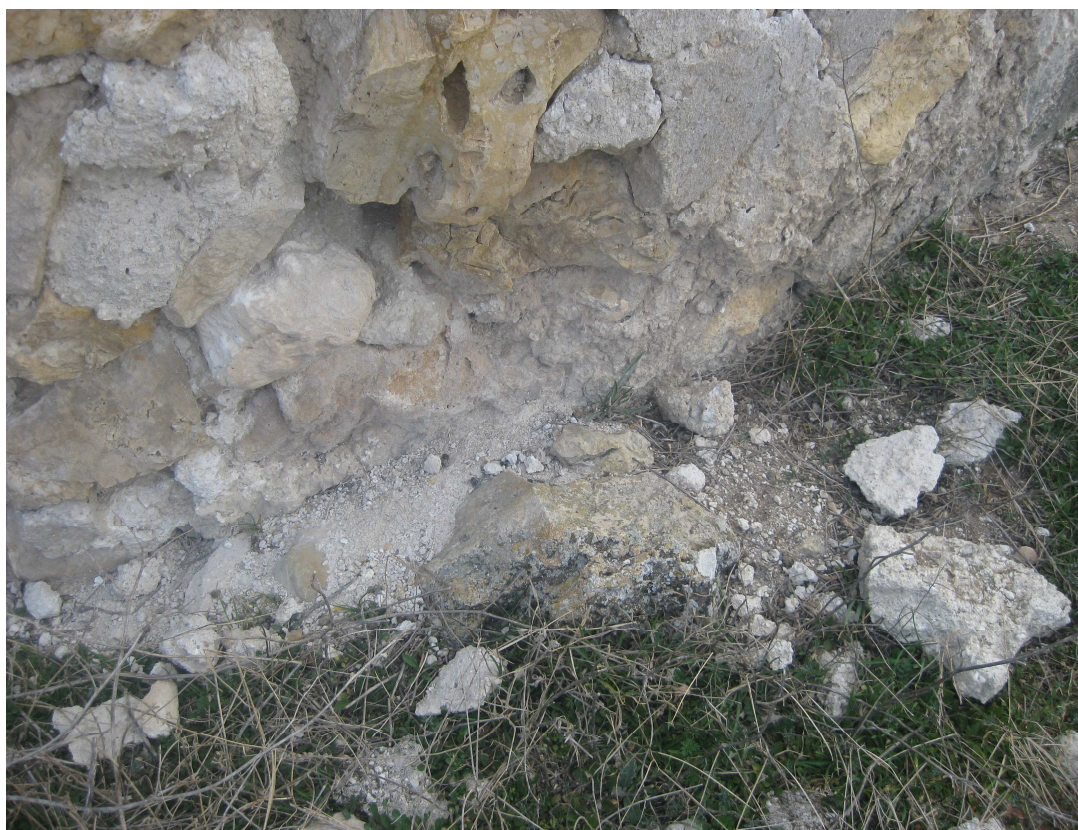
- Alteraciones físico-mecánicas: roturas, fisuras, arenización (Fig. 143), meteorización y albeolización.

Fig. 143. Arenización de la argamasa y desprendimiento del revoco. Fotografía de la autora.

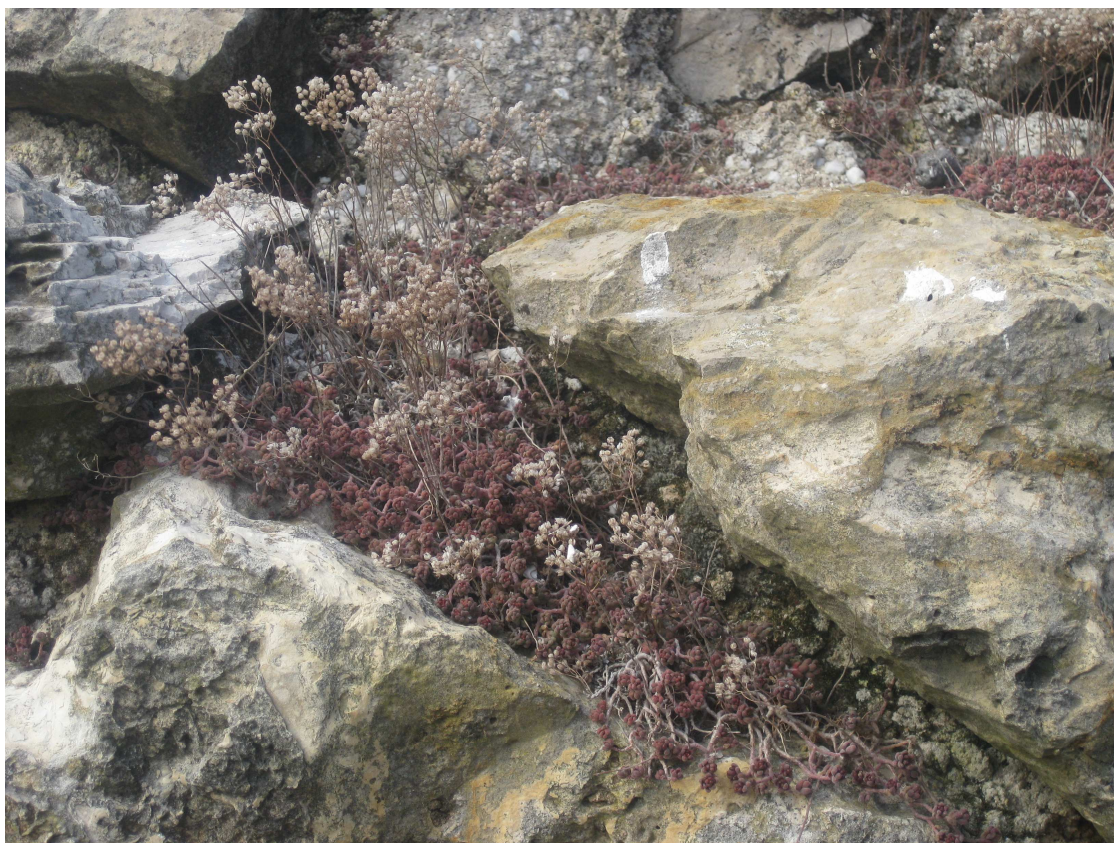
**- Biodeterioro (Fig. 144)**

Fig. 144. Plantas estacionales. Detalle del Chozo de El Portillo. Fotografía de la autora.

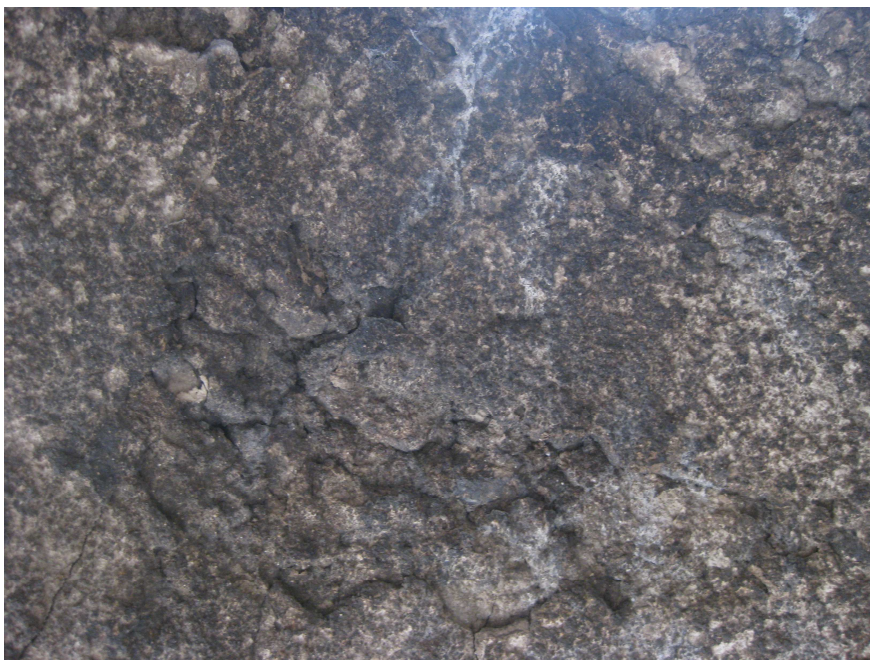
Fig. 146. Ennegrecimiento interior por el humo. Detalle Chozo de El Portillo. Fotografía de la autora.

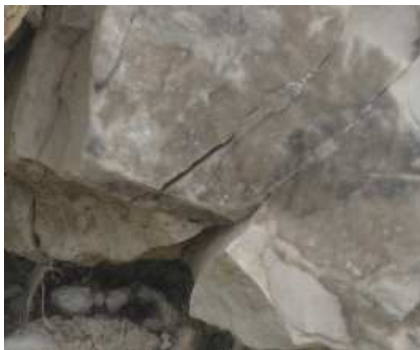
<p>Fig. 149. Fisuras y roturas. Fotografía de la autora.</p>
-Roturas	Si	
-Exfoliaciones	Si	
-Fisuras	Si	
-Meteorización	Si	
-Suciedad superficial	Si	
-Eflorescencias	No	
-Criptoflorescencias	No	
<b>Alteraciones químicas (Pátinas)</b>	Si	
<b>Biodeterioro</b>		
-Musgos	Si	
-Líquenes	Si	
-Plantas estacionales	Si	
<b>ALTERACIONES EN MORTEROS Y REVOCOS</b>		
<b>Alteraciones físico/mecánicas</b>

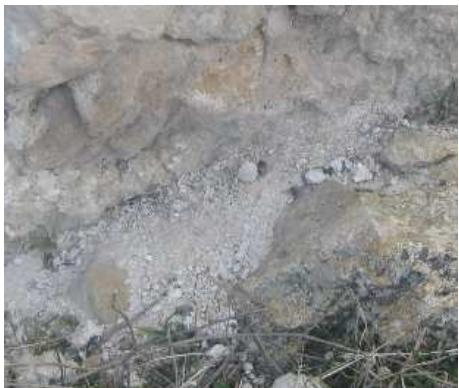
<p>Fig. 150. Arenización de argamasas. Fotografía de la autora.</p>
-Roturas	Si	
-Fisuras	Si	
-Arenización	Si	
-Albeolización	Si	
-Meteorización	Si	
-Suciedad superficial	Si	
-Eflorescencias	Si	
-Criptoflorescencias	Si

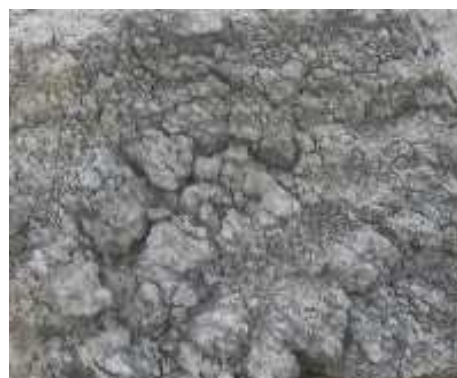
Fig. 162. Meteorización de la piedra de yeso.  
Fotografía de la autora.

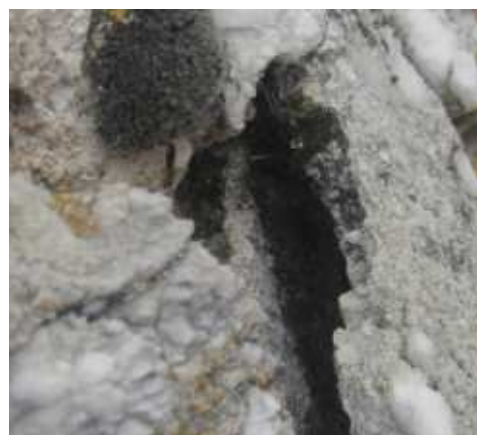
Fig. 163. Desprendimiento del revoco. Musgos y líquenes. Fotografía de la autora.

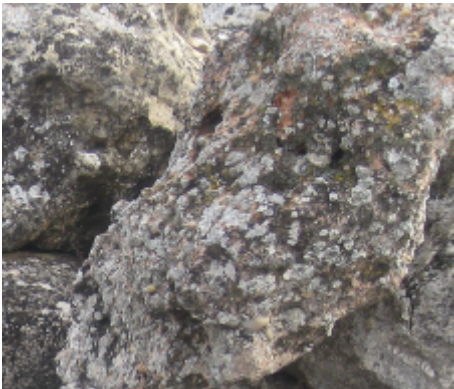
<p>Fig. 188. Líquenes. Fotografía de la autora.</p>
-Roturas	Si	
-Exfoliaciones	Si	
-Fisuras	Si	
-Meteorización	Si	
-Suciedad superficial	Si	
-Eflorescencias	No	
-Criptoflorescencias	No	
<b>Alteraciones químicas (Pátinas)</b>	Si	
<b>Biodeterioro</b>		
-Musgos	Si	
-Líquenes	Si	
-Plantas estacionales	Si	
<b>ALTERACIONES EN MORTEROS Y REVOCOS</b>		
<b>Alteraciones físico/mecánicas</b>

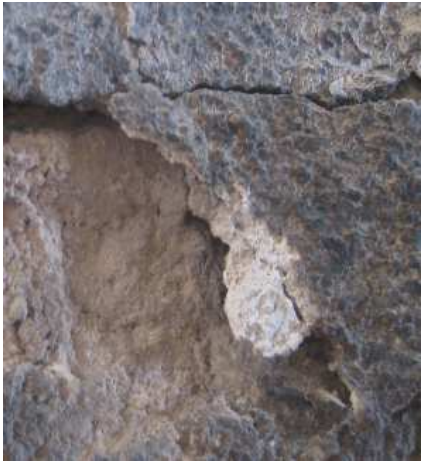
<p>Fig. 189. Desprendimiento y ennegrecimiento del revoco interior. Fotografía de la autora.</p>
-Roturas	Si	
-Fisuras	Si	
-Arenización	Si	
-Albeolización	Si	
-Meteorización	Si	
-Suciedad superficial	Si	
-Eflorescencias	Si

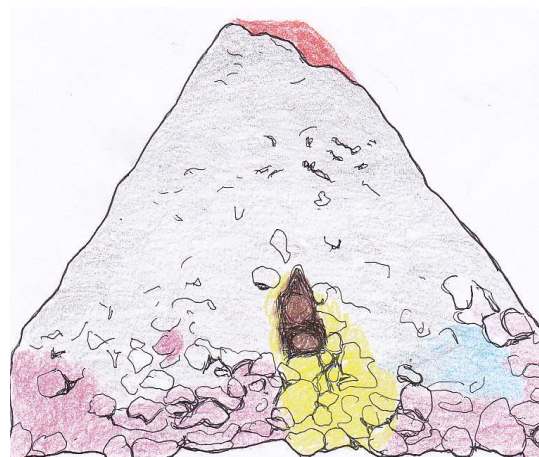
Fig. 200. Valhondo, mapa de deterioro, Oeste  
Dibujo de la autora

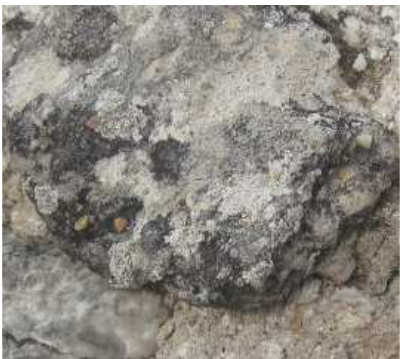
<p>Fig. 209. Líquenes. Fotografía de la autora.</p>
-Roturas	Si	
-Exfoliaciones	Si	
-Fisuras	Si	
-Meteorización	Si	
-Suciedad superficial	Si	
-Eflorescencias	Si	
-Criptoflorescencias	Si	
<b>Alteraciones químicas (Pátinas)</b>		
<b>Biodeterioro</b>		
-Musgos	Si	
-Líquenes	Si	
-Plantas estacionales	Si	
<b>ALTERACIONES EN MORTEROS Y REVOCOS</b>		
<b>Alteraciones físico/mecánicas</b>

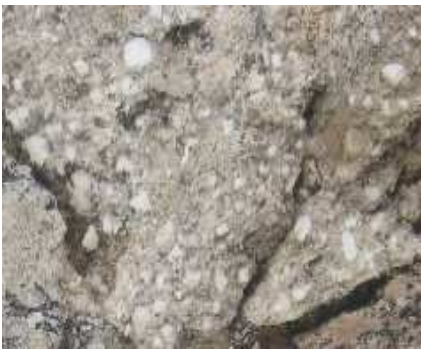
<p>Fig. 210. Disgregación y fisuras en la argamasa. Fotografía de la autora.</p>
-Roturas	Si	
-Fisuras	Si	
-Arenización	Si	
-Albeolización	Si	
-Meteorización	Si	
-Suciedad superficial	Si	
-Eflorescencias	Si	
-Criptoflorescencias	Si

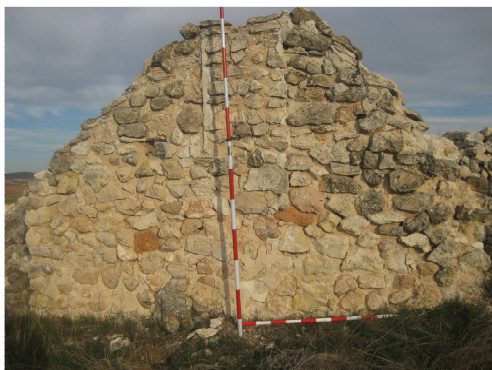
Fig. 211. Biodeterioro e inestabilidad

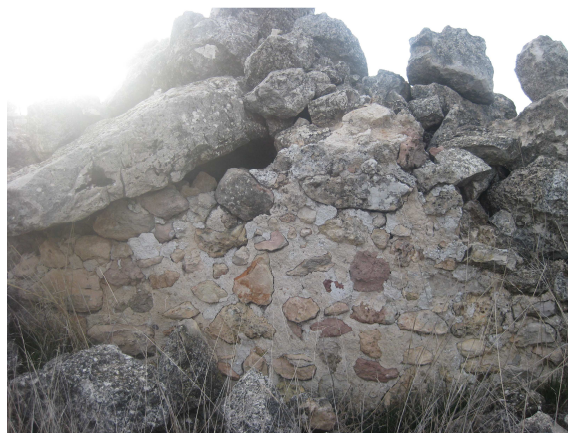
Fig. 212. Derrumbes

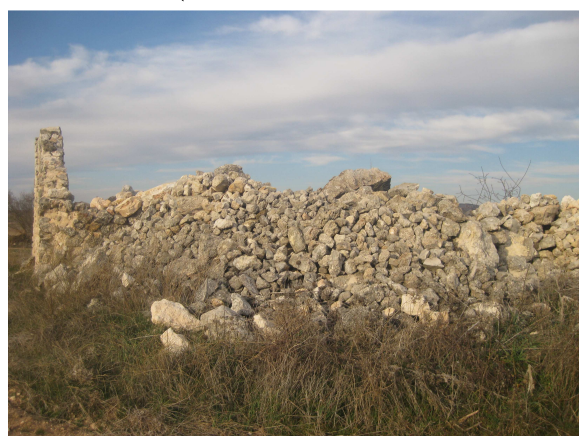
Fig. 214. Derrumbes, inestabilidad,

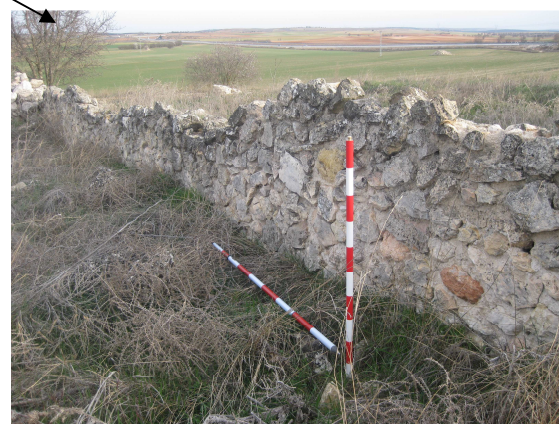
Fig. 215. Biodeterioro, pérdida de mampuestos

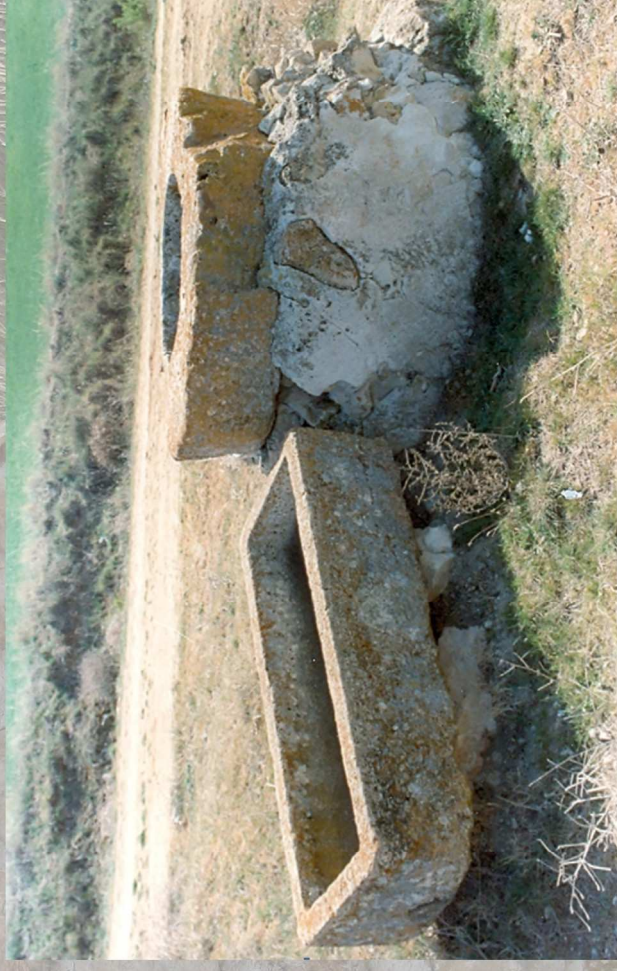
Pozo y abrevadero originales

Tanto el brocal como el abrevadero fueron robados hace unos años, quedando sólo como original el interior. Se ha rehecho con piedra de mampostería y cemento, con una puerta de hierro con un candado, con el fin de evitar peligros.
